## Planowane wycinki z terenu miasta - czerwiec 2022 r.

### Wykaz drzew do wycinki i pni do frezowania.

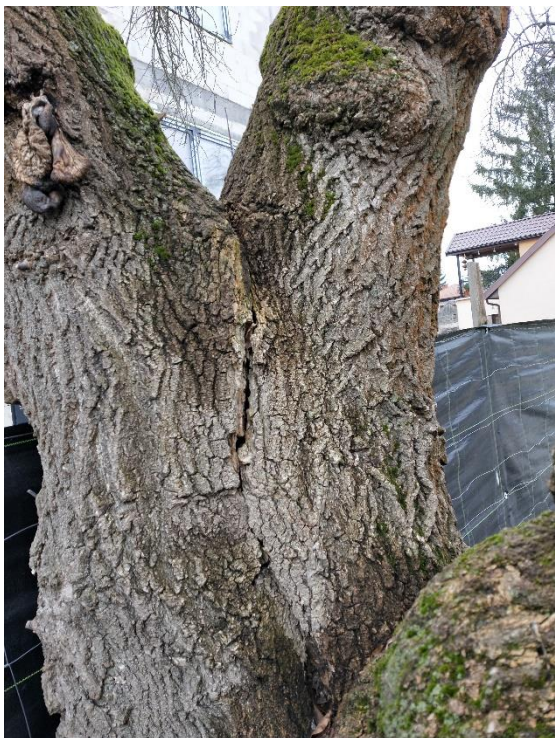
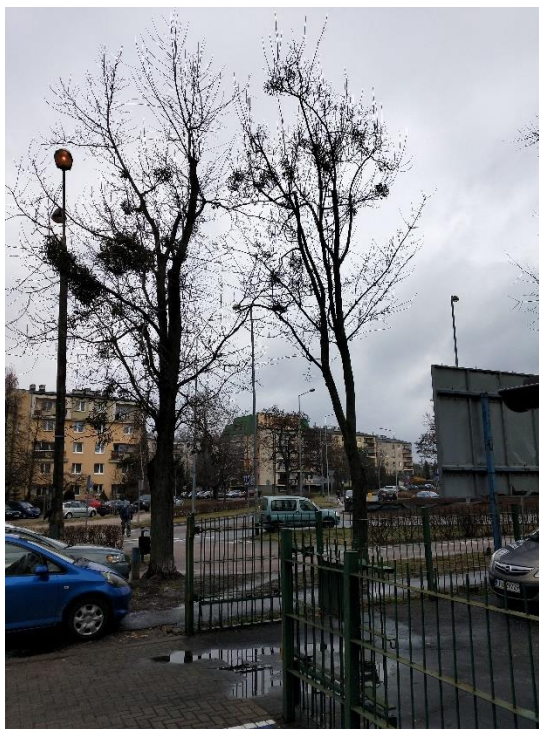
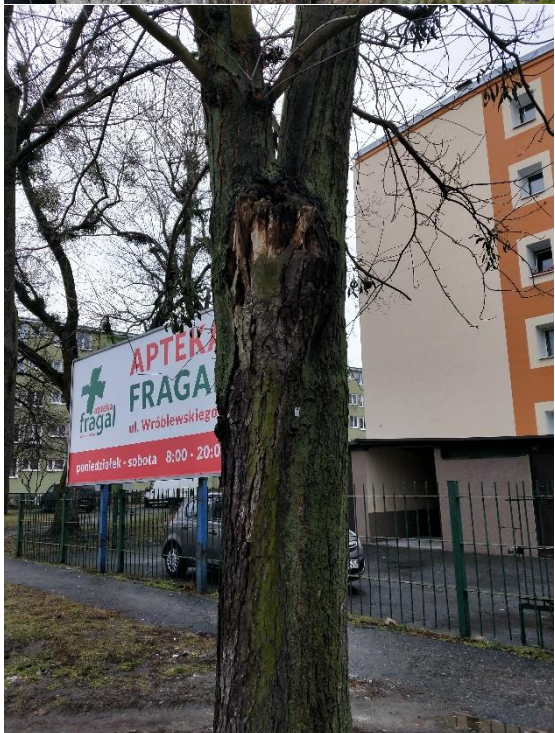
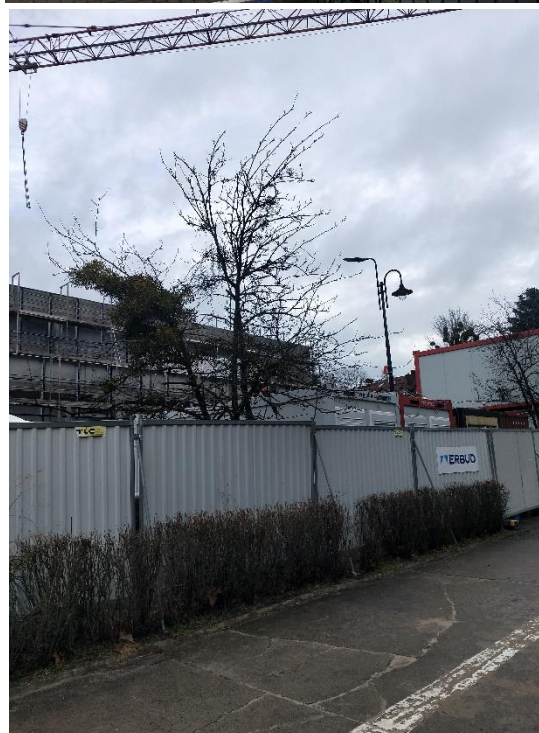
Klon przy ul. Złotniczej z pęknięciem w rozwidleniu, dwa klony w ul. Wróblewskiego , dwa jarzęby przy POK Dom Chemika

L p/ nr. inw.	Gatunek drzewa	Obwód pnia na wys.130cm	Lokalizacja	Powód wycinki i informacja o karpie korzeniowej	Nr. działki
1/30	Klon jesionolistny	290	ul. Kilińskiego (przy ul. Złotniczej)	Korona rozłożysta, pień z pęknięciem w ostrym rozwidleniu przewodników. Zagrożenie rozłamaniem; zagrożenie bezpieczeństwa ludzi, mienia i ruchu drogowego. <b>Frezowanie karpny.</b>	9526
2/16	Klon srebrzysty	143	ul. Wróblewskiego	Pień ostro rozwidlony na wysokości 2,5m. w rozwidleniu rozległy, wypróchniały ubytek po usunięty w przeszłości kolejnym przewodniku. Na pniu widoczne są zakłębienia i zmiany martwicze. Korona ze śladami silnych amputacji, zniekształcona, asymetryczna. W koronie liczne ogniska półpasożyta – jemioly pospolitej; jemiola wyrasta praktycznie na każdej gałęzi, pomimo systematycznie wykonywanych cięć sanitarnych pod tym kątem. Korona w większości złożona jest z pędów odroślowych słabo związanych z przewodnikiem. Istnieje zagrożenie rozłamania przewodników w miejscu rozwidlenia oraz wyłamania gałęzi, części konarów lub konarów, w tym w miejscach wrośnięcia jemioly pospolitej. Drzewo nie rokuje szans na dalszą bezpieczną vegetację. <b>Frezowanie karpny.</b>	589/3

3/17	Klon polny	103	ul. Wróblewskiego	Drzewo posiada martwicze zmiany w odziomkowej części pnia. Pień jest ostro rozwidlony na wysokości 2,5m; w rozwidleniu zakorek. W pniu zakłębienia wzdłuż włókien. Korona asymetryczna, wąska, podniesiona z licznymi ogniskami jemioty. Pomimo systematycznych cięć sanitarnych, jemiota wyrasta praktycznie na każdej gałęzi i konarze. Istnieje zagrożenie rozłamania przewodników w miejscu rozwidlenia oraz wyłamania gałęzi, części konarów lub konarów, w tym w miejscach wrośnięcia jemioty pospolitej. Drzewo nie rokuje szans na dalszą bezpieczną vegetację. <b>Frezowanie karpy.</b>	589/3
4/bn	Jarząb pospolity	54	ciąg pieszo-jezdny przy Domu Chemika	Drzewo zamierające, liczne ogniska jemioty w koronie. <b>Frezowanie karpy.</b>	634/27
5/bn	Jarząb pospolity	48	ciąg pieszo-jezdny przy Domu Chemika	Drzewo zamierające, liczne ogniska jemioty w koronie. <b>Frezowanie karpy.</b>	634/27

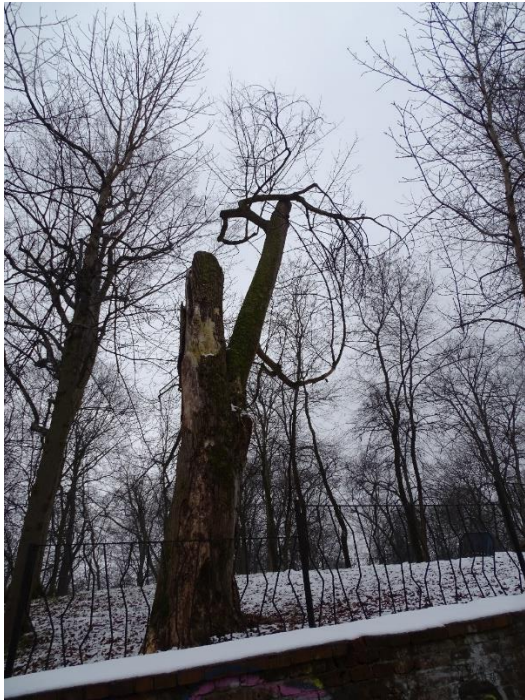
Klon przy ul. Głębokiej, obumarły

6/1	Klon zwyczajny	300	ul. Głęboka	Drzewo obumarłe.	1416/2
7/51	Klon jawor	84	ul. Izabeli	Drzewo zamierające, silnie osłabione, rachityczne. Pień z rozległym ubytkiem wgłębnym. Korona złożona z dwóch konarów; brak głównego przewodnika. Na pniu i konarach liczne ubytki. Drzewo o znacznie osłabionej witalności, nie goi ran oraz nie daje nowych odrostów. Drzewo nie rokuje szans na dalszą vegetację. Gatunek przypadkowy w zabytkowej alei kasztanowcowej. <b>Frezowanie karpy.</b>	1291
8/54	Klon zwyczajny	175	ul. Izabeli	Drzewo o wadliwej budowie w złym stanie zachowania. Drzewo pozbawione części wierzchołkowej – głównego przewodnika. Koronę stanowią trzy konary. Na pniu oraz konarach widoczne liczne spęknięcia, pękające listwy mrozowe, wysięki i nacieki. Jeden z konarów, nad chodnikiem, pęknięty w części środkowej, grozi złamaniem. Pozostałe konary słabo związane z pniem wskutek rozkładu drewna w miejscu usuniętego w przeszłości wierzchołka. Drzewo o znacznie obniżonej witalności: w koronie brak nowych przyrostów, rany i ubytki nie gojone. Istnieje zagrożenie rozłamania konarów tworzących koronę oraz złamania jednego z nich. Drzewo stanowi zagrożenie dla ludzi i ruchu drogowego oraz nie rokuje szans na dalszą bezpieczną vegetację. Gatunek przypadkowy w zabytkowej alei kasztanowcowej. <b>Frezowanie karpy.</b>	1291

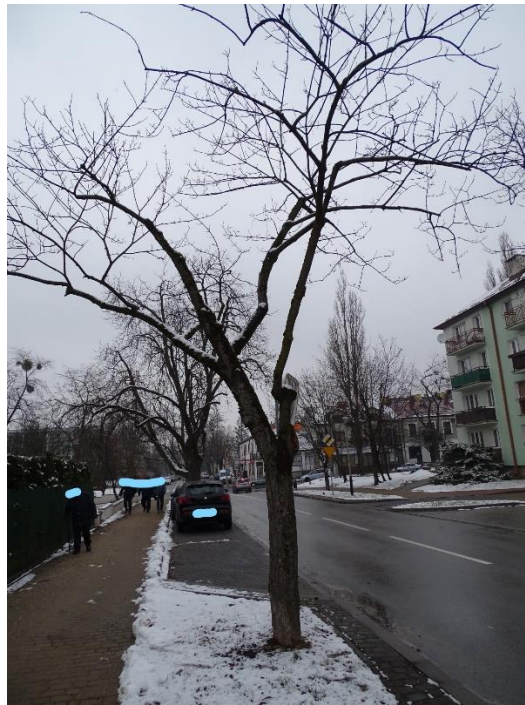
Klon jawor przy ul. Izabelli - zamierajacy

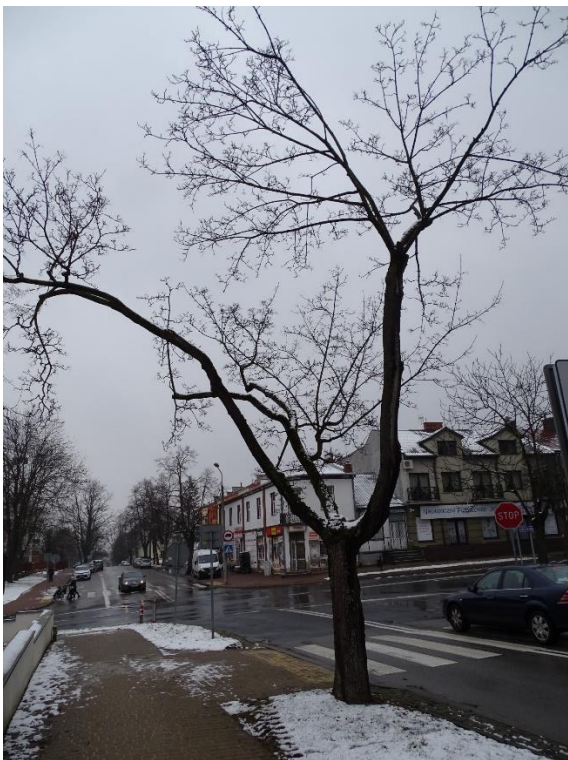
Klon zwyczajny przy ul. Izabelli – spękane konary, zagrożenie wyłamaniem

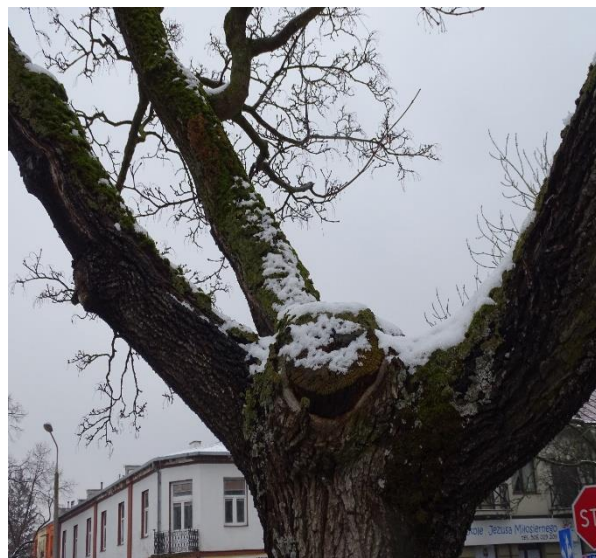
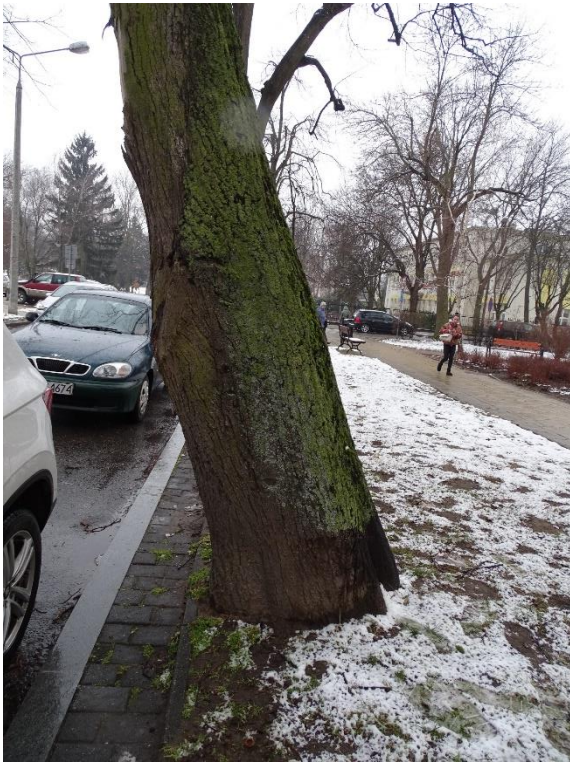
Lipa dr. Al. Mała – zagrożenie powaleniem

Oba drzewa poddane zostały szczegółowym ekspertyzom dendrologicznym.

9/53	Lipa drobnolistna	249	al. Mała	Drzewo rośnie na wąskim pasie zieleni, tuż przy jezdni. Pień pochylony z ubytkami. Korona żywotna. Drzewo poddano we wrześniu 2021 r. testowi obciążeniowemu, który wskazał na duże ryzyko wykrotu drzewa. Powodem wycinki są zatem względy bezpieczeństwa dla ludzi i ruchu drogowego - zagrożenie powaleniem. <b>Frezowanie karp.</b>	1337
10/195	Lipa drobnolistna	443	al. Królewska	Pień drzewa w stanie rozkładu, ostro rozwidlony od 3,5m. Pień z ubytkiem kominowym, drewno na 2/3 obwodu spróchniałe ( zgnilizna brunatna) Korona po amputacji, silnie zredukowana. Drzewo w fazie degeneracji. Drzewo poddane testowi obciążeniowemu w maju 2021 r. Stabilność drzewa w gruncie jest dużo poniżej wymaganej. W ostatnim czasie, pomimo szeregu zabiegów konserwacyjnych stan drzewa znacznie się pogorszył i istnieje poważne zagrożenie powaleniem drzewa. Powodem usunięcia jest zagrożenie dla bezpieczeństwa ludzi i mienia. <b>Frezowanie karp.</b>	1343

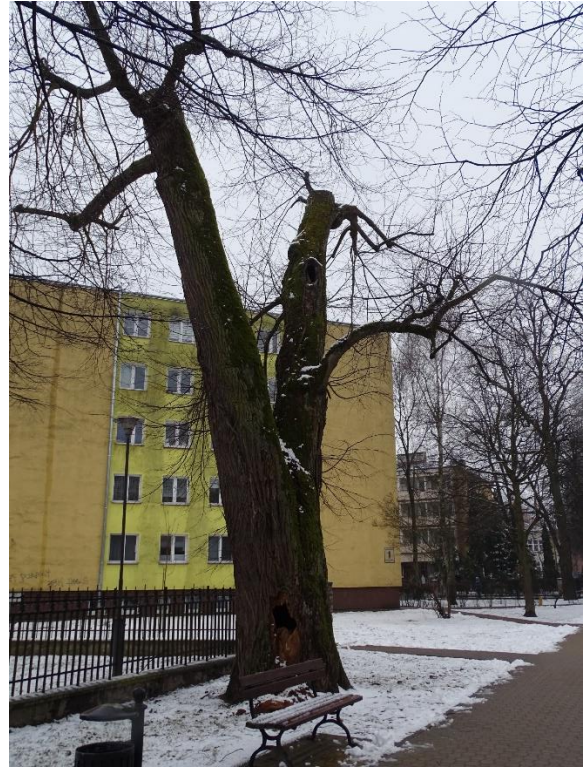
Lipa dr. Al. Królewska – zagrożenie powaleniem
