Wycinki drzew na terenach miejskich

Wykaz drzew do wycinki i karp do frezowania.

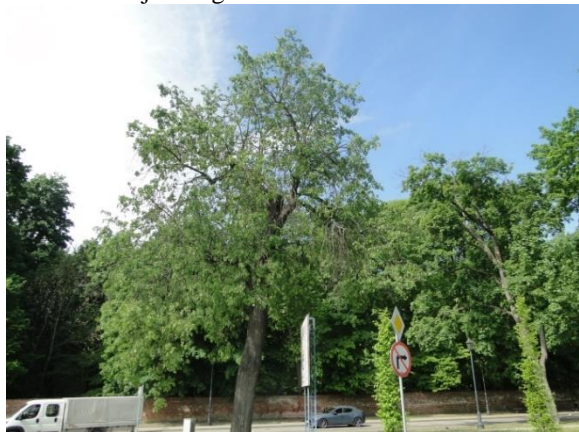
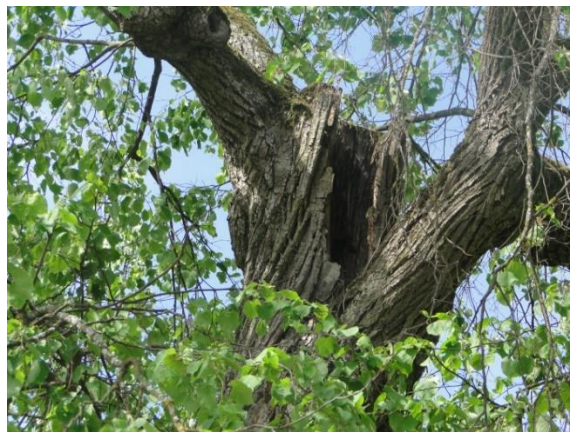
1. Lipa drobnolistna w ul. Parkowej.

Lp.	nazwa gatunkowa	obw . pnia	lokalizacja	powód wycinki i informacja o karpie korzeniowej	nr. działki
1/7	Lipa drobnolistna	264	ul. Parkowa	Korona odłamana na wys. 10m. Pień pochylony, wypróchniały z ubytkiem kominowym. Korona szczątkowa, osadzona na 6m z licznym posuszem gałęzi. Drzewo zamiera w stopniu nierokującym szans na dalszą bezpieczną vegetację. Istnieje ryzyko odłamania konarów w szczytowej partii korony, martwica kory na 2/3 obwodu pnia, posusz ok 30 %.	1416/8
2/8	Klon zwyczajny	187	ul. Parkowa	korona zbudowana z 2 głównych konarów szkieletowych >3m, założone wiązanie linowe przelotowe; w chwili obecnej napięte. W koronie wybiegnięty, zamierający konar od strony jezdni, zawieszona gałąź w koronie, ubytek szczelinowy w pniu 0,1-0,6m, ubytki wgłębne w pniu, korona ażurowa, posusz konarów - ponad 30% masy Korona w chwili obecnej stanowi zagrożenie dla bezpieczeństwa. Brak możliwości poprawy stanu drzewa dla zwiększenia bezpieczeństwa.	1416/8

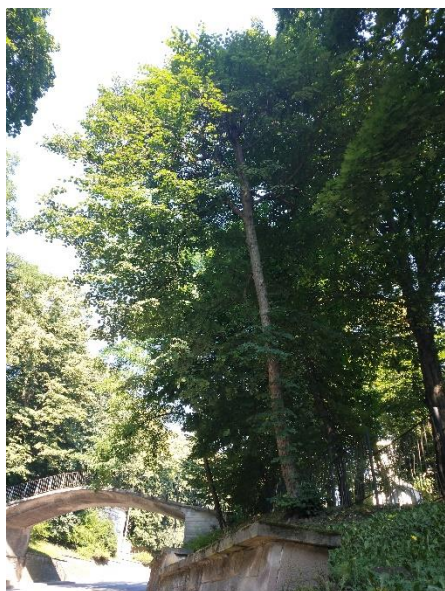
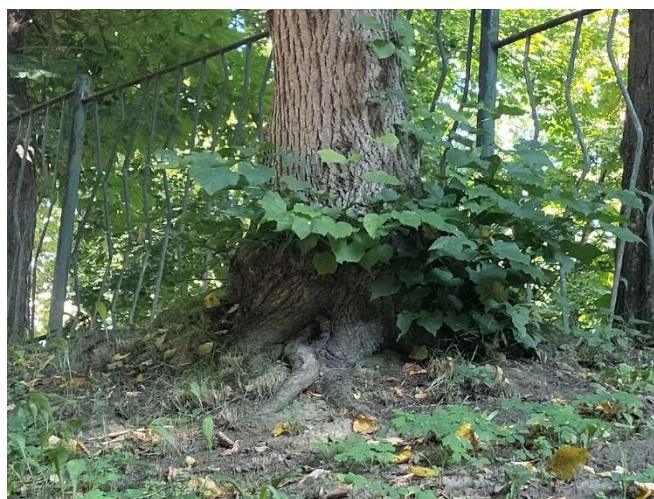
3. Lipa drobnolistna w ul. Głębokiej

3/bn	Lipa drobnolistna	90	ul. Głęboka	Pień pochylony w kierunku jezdni; korona z pędów odroślowych, po wyłamaniu kilka lat temu wierzchołku. System korzeniowy wyniesiony ponad poziom terenu. Drzewo rośnie na wysokiej skarpie otoczonej kamiennym murem. Powodem wycinki jest lokalizacja drzewa niszcząca mur oraz naruszona statyka	1416/2

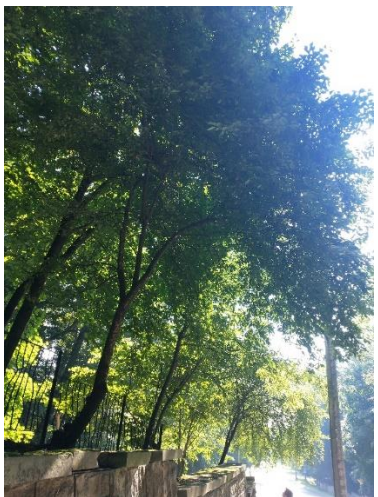
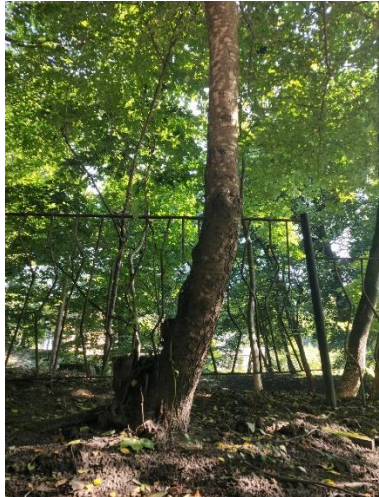
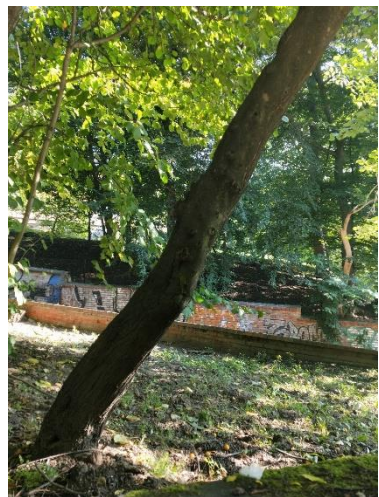
4. 5. Śliwy ałyce w ul. Głębokiej

drzewa i wynikające stąd zagrożenie powaleniem na drogę.	
4/bn	Śliwa ałyczka	60	ul. Głęboka	Drzewo przypadkowe , rośnie na skarpie otoczonej wysokim murem kamiennym. Drzewo w przeszłości dwuprzewodnikowe o zdeformowanym , pochylonym pniu. Korona parasolowata, rozbudowana nad chodnikiem i drogą publiczną. W pniu widoczne owocniki grzybów nadrzewnych. Drzewo rośnie pod okapem innych, okazałych drzew, zagłuszane. Powodem wycinki jest lokalizacja drzewa niszcząca mur oraz naruszona statyka drzewa i wynikające stąd zagrożenie powaleniem na drogę.	1416/2
5/bn	Śliwa ałyczka	60	ul. Głęboka	Drzewo przypadkowe, rośnie na skarpie otoczonej wysokim murem kamiennym. Pień silnie pochylony, korona parasolowata, jednostronnie rozbudowana nad droga publiczną. Drzewo rośnie pod okapem innych, okazałych drzew, zagłuszane. Powodem wycinki jest lokalizacja drzewa niszcząca mur oraz naruszona statyka drzewa i wynikające stąd zagrożenie powaleniem na drogę.	1416/2

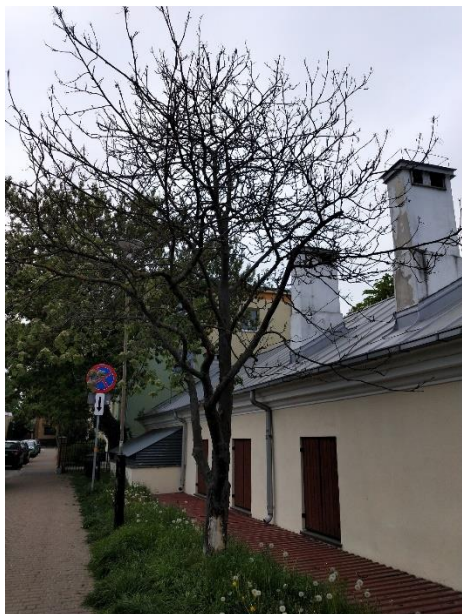
6. Jarzab pospolity w ul. Waryńskiego

6/56	Jarząb pospolity	44,79,39	ul. Waryńskiego	Drzewo obumarłe. Zagrożenie bezpieczeństwa dla ludzi i mienia.	1298
7/bn	Orzech włoski	120	ul. Krzywa	Drzewo zamierające. Odcięty konar od strony posesji niezabliźniona rana, owocniki grzybów pasożytniczych, posusz ok.30%.	1143/1
8/bn	Brzoza brodawkowata	75	ul. Norblina	Drzewo obumarłe. Wycinkę uzasadniają względy sanitarne oraz bezpieczeństwa ludzi i mienia.	9517/1
9/222	Topola osika	213	ul. Budowlanych (strona prawa)	Drzewo obumarłe.	32/2
